Etude Patrimoniale  
Immeuble 30-32 rue Saint Jean  
BELLEY

novembre 2021

Etude patrimoniale commandée dans le cadre d'une cession immobilière par la commune de Belley

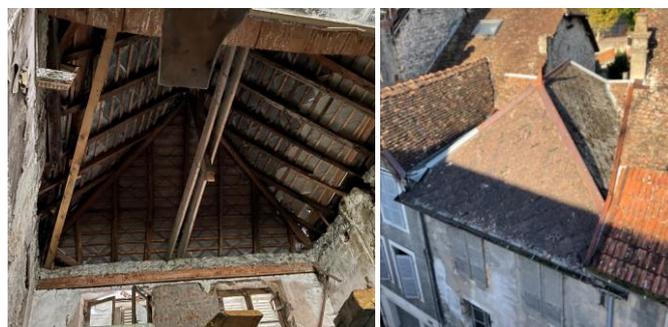
La toiture du n°32 est une charpente avec traces de reprises récentes (moisage d'un entrain dans le sens de la longueur), elle est couverte en tuiles type fibro-ciment (contenant de l'amiante), posées en losange.

Charpente du n° 32 : consolidation récente d'un entrain par moisage  
Couverture en plaques de fibro-ciment  
Arêtier et faitage en tôle

Sur le n°32 : Restauration complète de la charpente et de la couverture. La géométrie actuelle avec croupe peut être conservée ou modifiée, en cas de sur élévation, pour s'adapter à la continuité de la toiture du n° 30 plus haute, et du n° 34 plus basse, (avec faitage perpendiculaire à la rue). L'ensemble de la zinguerie, (gouttières pendantes et descentes EP en métal avec dauphins fonte) doit être adapté.

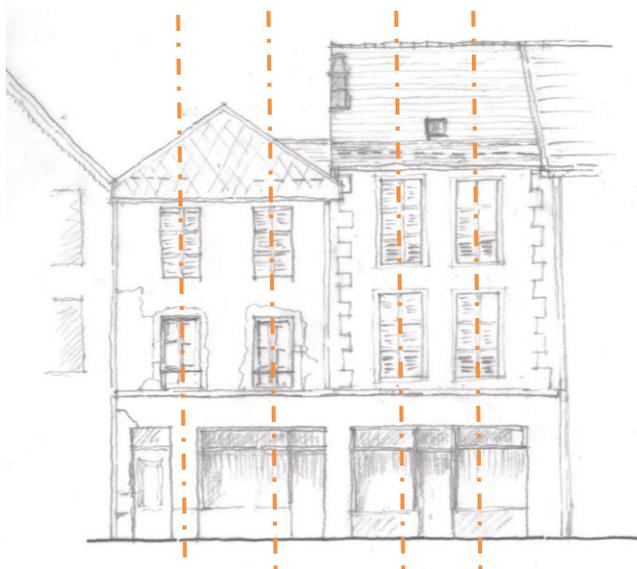
Importance de l'alignement vertical, rompu ici par la présence du bandeau en pierre plaquée de la façade commerciale.

Cette disposition de vitrine, renforcée par une large corniche qui coure sur toute la longueur des 2 façades vient rompre la composition verticale d'origine.

La façade commerciale doit être entièrement recomposée en fonction des parcelles d'origines (bien visibles à partir du premier étage).

Recomposition des ouvertures en fonction des baies des étages supérieurs, l'entrée principale peut être déplacée.

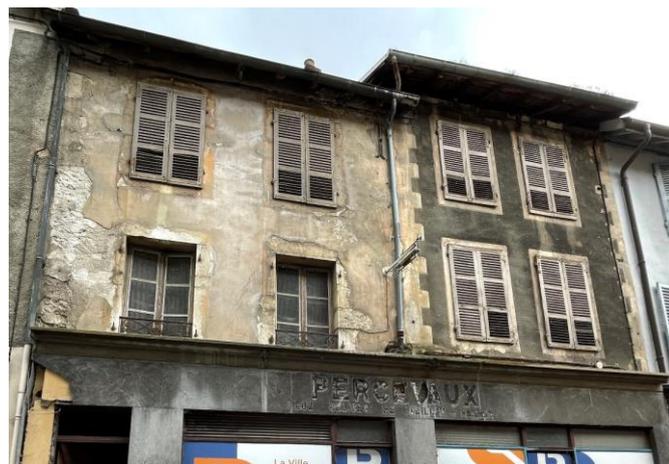
Les façades sur rue, murs de refend et mitoyens ne présentent pas de dégradation structurelle visible (fissures ou déformations), mais des décollements d'enduit (intérieur et extérieur), des traces d'arrachement, quelques lacunes et d'importantes traces d'humidité en rez-de-chaussée. Les maçonneries de la façade du n° 30 sont mieux conservées, celle du n°32 montre des signes d'infiltration avec la mise à nue complète des parements et la désorganisation partielle des certaine zones.

En extérieur les traces de décollement d'enduit affectent le n° 32

Confortements systématiques des dégradations observées sur les murs conservés : purge des zones fragilisées, blocages, reprise des arases, remaillages des fissures et injections de coulis de chaux pour redonner une cohérence aux maçonneries, rejointoiements, enduit de finition à la chaux naturelle.

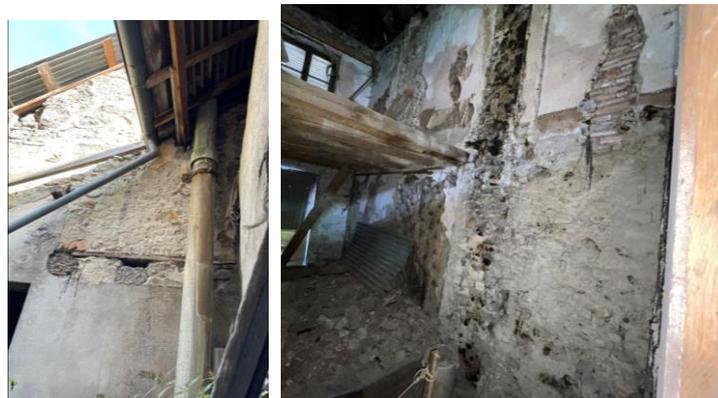
Le mur mitoyen avec le n° 34 est très dégradé : fissures, anciennes cheminées en briques déformées, lacunes de maçonnerie ou consolidation provisoires

Mur sur cour et mur mitoyen avec le n° 34 à l'étage

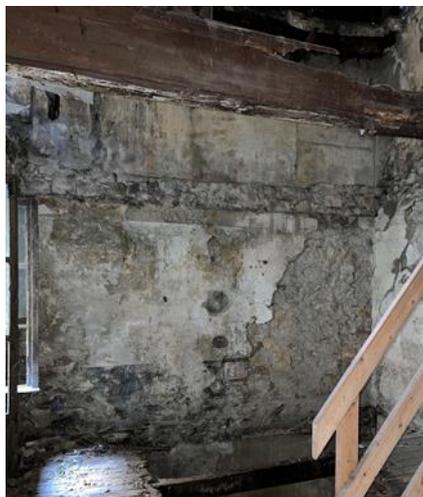
L'absence de plancher pouvant contreventer les murs a provoqué des déformations sensibles en partie haute (présence de fissures sur le mur arrière du n° 30 et mur mitoyen du n°32).

mur arrière de l'étage

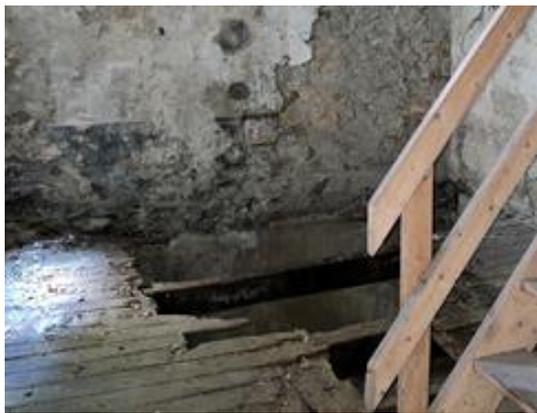
L'ensemble des sols béton ou bois présentent d'importantes dégradations et des effondrements.

Effondrement du plancher du n°30 (chambre sur cour), combles inaccessibles sans mesure de sécurité.

La démolition des planchers doit s'accompagner en parallèle de contreventements horizontaux à chaque niveau ; 1<sup>er</sup>, 2<sup>ème</sup> étage et combles afin d'assurer la stabilité des murs conservés.

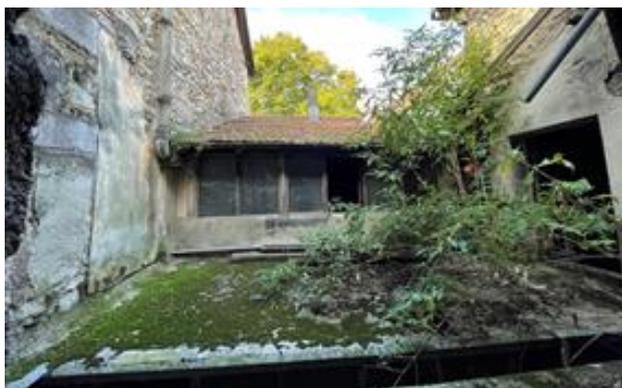
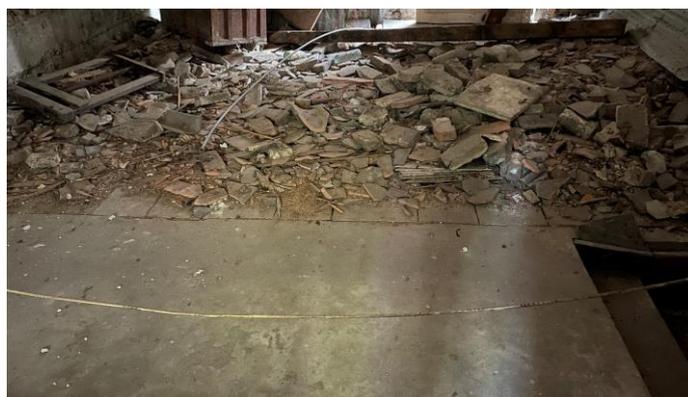
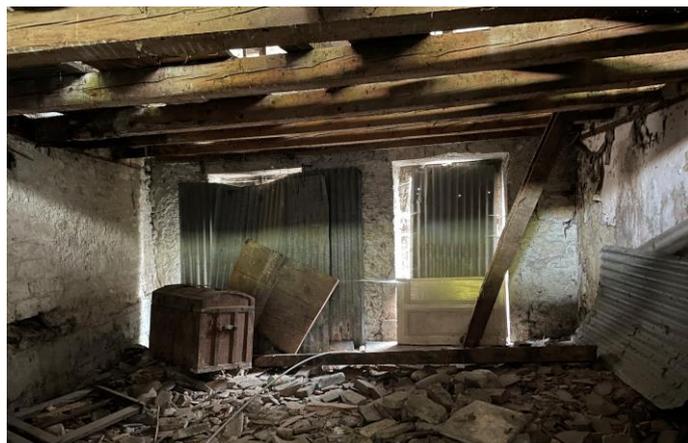
Le plancher du n°32 est inaccessible, à cause de la présence d'une quantité considérable de gravois provenant de la démolition des combles.

Plancher du 1<sup>er</sup> étage encombré de gravois et structure apparente du plancher du deuxième étage.

- L'ensemble des planchers du n° 32, bois et béton, et du n° 30 (partiel).
- L'ensemble de la charpente et couverture du n° 32 (présence d'amiante)
- La charpente du n° 30 n'est pas accessible, mais l'extérieur ne présente pas de dégradation visible. Les tuiles plates terre cuite peut être conservée réutilisées selon leur état.
- L'ensemble des aménagements récents : cloisonnement, escaliers, plomberie et réseaux (présence d'amiante), zinguerie
- L'ensemble des aménagements occupant la cour arrière du 30 et du 32

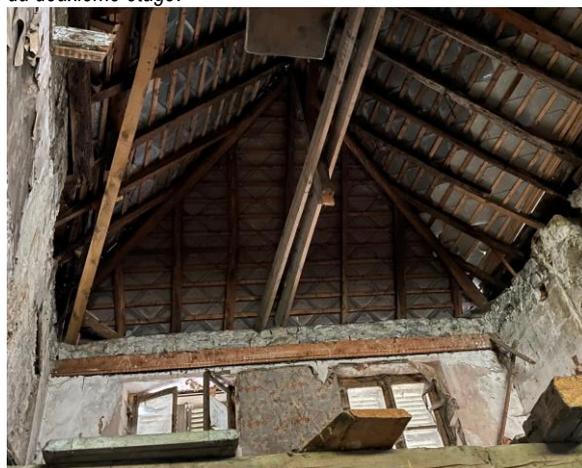
Au vue des dégradations et de l'état des structures, on peut émettre l'hypothèse qu'un incendie a affecté le rez-de-chaussée du n° 32 et que celui-ci a été éteint par la toiture arrière. Ceci expliquerait les traces de suie, les effondrements partiels de plancher à l'arrière, les confortements de la charpente du n°32, et l'accumulation de gravois, en rez-de-chaussée comme à l'étage.

Combles du n°32, les poutres du plancher sont sciées

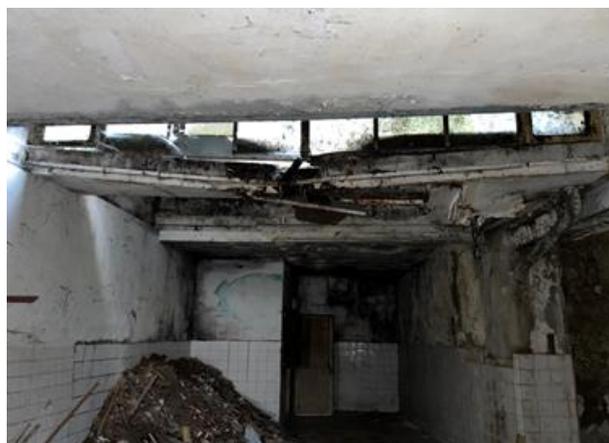
Une toiture terrasse avec pavés de verre et châssis vitrés a été créée à l'arrière du n°32. Cette toiture est aujourd'hui envahie par la végétation, et partiellement effondrée. Elle présente un danger d'effondrement complet du plafond.

Fond de parcelle du n° 32 en rez-de-chaussée : plafond effondré

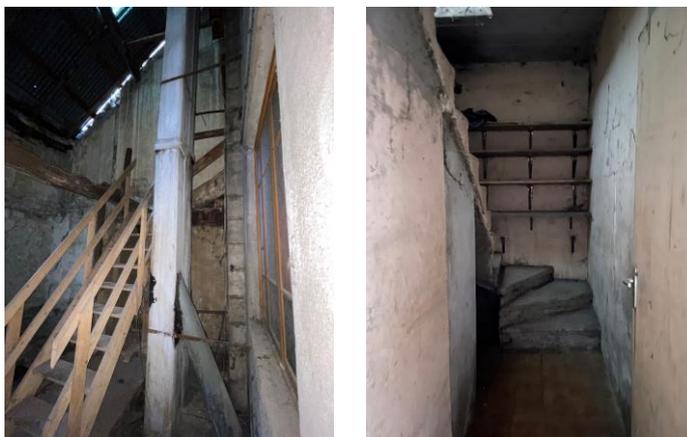
Les 2 escaliers ne répondent à aucune réglementation (largeur, pente, sécurisation...)

Escalier du n°30 menant au 2<sup>ème</sup>étage, et escalier n°30 menant à l'étage du n°30 et du n°32.

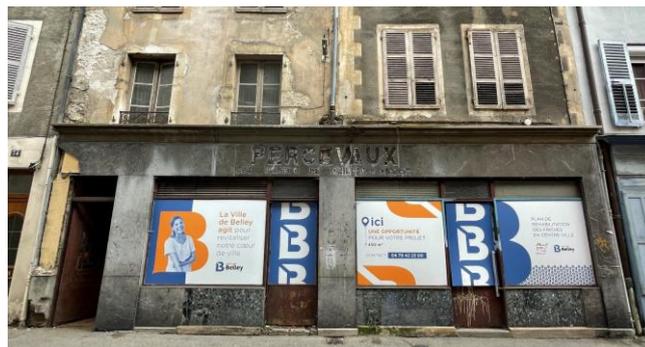
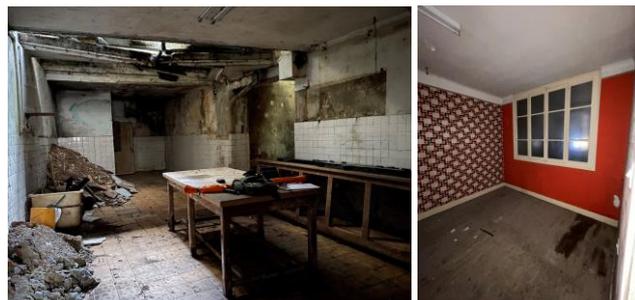
Les façades sur cour ont subi des réaménagements lors de la réunification des 2 parcelles et des extensions inadaptées, d'où la lumière naturelle est absente, malgré des dispositifs de pavées de verre ou de châssis vitrés. La lumière naturelle est souvent assurée en second jour. (voir plan p 10)

N°32 : éclairage zénithal de l'arrière de parcelle ; n°30 : éclairage d'une chambre en second jour

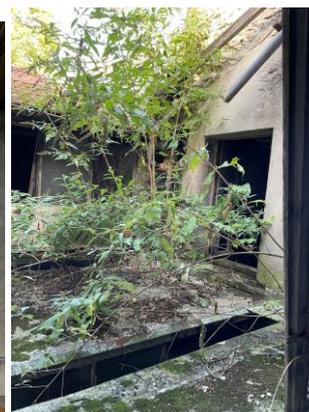
Envahissement par la végétation de la toiture terrasse du n°32

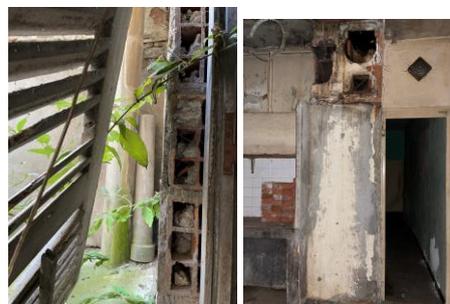
- Les couvertures en tuiles en fibro-ciment du n° 32,
- Plusieurs conduits de cheminée ou d'évacuation

Tous les conduits sont concernés par la présence d'amiante

L'ensemble des démolitions doivent prendre en compte la présence de plomb et d'amiante dans les travaux de déconstruction : tri, stockage, et mise en décharge des gravois.
