Etude Patrimoniale  
Immeuble 30-32 rue Saint Jean  
BELLEY

novembre 2021

Etude patrimoniale commandée dans le cadre d'une cession immobilière par la commune de Belley

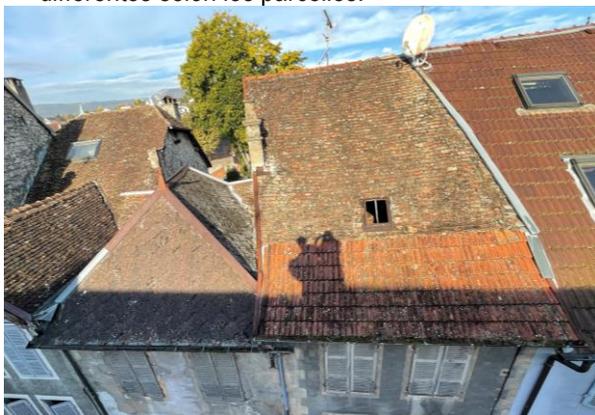
Cl 20-oct 2021 : 2 toitures distinctes

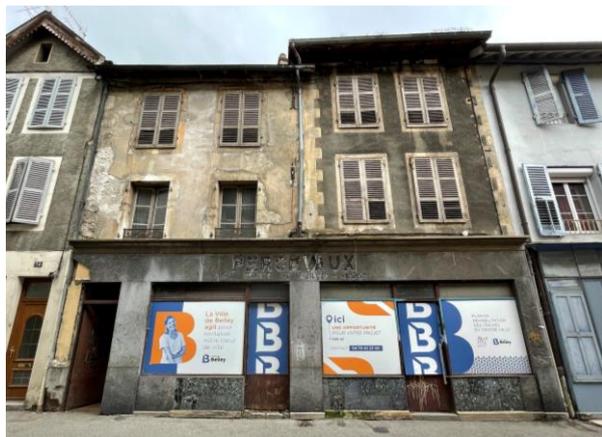
Cl 20-oct 2021 : 2 façades distinctes

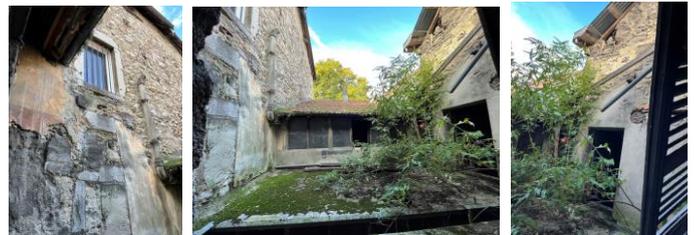
Façade arrière imbriquée : photo de gauche le mur est mitoyen avec l'immeuble du n°34, au centre en fond de cour : construction « récente », à droite mur de l'extension ancienne correspondant à la parcelle 1210 de 1835.

Le mur mitoyen avec le n° 34 est très dégradé : fissures, anciennes cheminées en briques déformées, lacunes de maçonnerie ou consolidation provisoires

L'extension arrière du n° 30 a subi d'importantes infiltrations visibles sur les murs en maçonnerie de moellons.

L'absence de plancher pouvant contreventer les murs a provoqué des déformations sensibles en partie haute (présence de fissures sur le mur arrière du n° 30 et mur mitoyen du n°32).

Après curetage des constructions rajoutées : réfection des murs en maçonnerie d'origine : nettoyage, remplacement ponctuel des parties dégradées, ragréages, rejointoiement et réfection d'un enduit à la chaux naturelle.

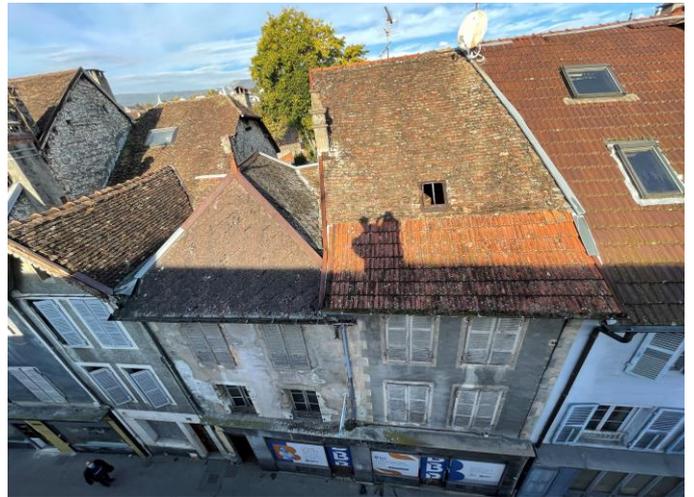
Le faitage parallèle à la rue semble la règle, cependant la vue aérienne montre une imbrication de couvertures avec des géométries différentes correspondant aux constructions successives : le n° 30 est couvert par une toiture à 2 pans avec faitage parallèle à la rue de même hauteur que l'immeuble mitoyen, le n° 32 est couvert par une toiture avec croupe sur rue, le faitage est perpendiculaire à la rue, de largeur égale, il est plus bas, (environ 2m de différence).

Vue des toitures avec géométries différentes

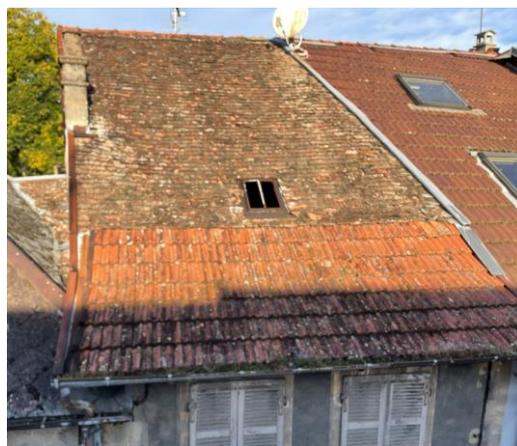
La charpente du n° 30 n'est pas accessible. Couverture en tuile plate petit moule et couverture mécanique en bas de versant ; le coyau (cassure de la pente en bas de versant) est bien marqué. Le faitage est en tuile ronde.

Les couvertures du n° 30 sont accessibles uniquement depuis l'extérieur. Quelques infiltrations visibles sur le plafond du 1° étage sont probablement dues à l'absence de vitrage sur le vasistas.

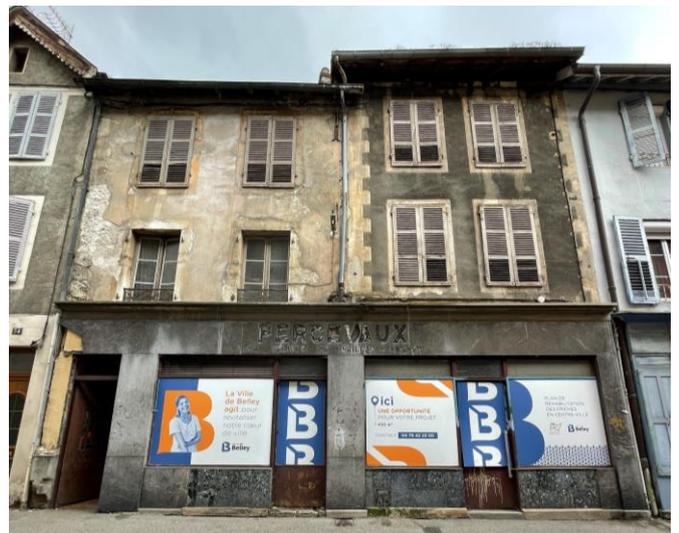
Importance de l'alignement vertical, rompu ici par la présence du bandeau en pierre plaquée de la façade commerciale.

Ensemble des 2 façades distinctes et de la façade commerciale unique ; Encadrement des baies par un badigeon de teinte différente, décor de faux appareillage sur le n°30.

Après dépose du plaquage en marbre, selon l'état des maçonneries de support : restauration du parement en pierre, (nettoyage, remplacement ponctuel des parties dégradées, ragréages, rejointoiement...).

Si l'état des maçonneries est trop dégradé préférer un placage bois tel qu'il existe à proximité. Dans ce cas les moulures verticales doivent bien respecter la trame verticale.

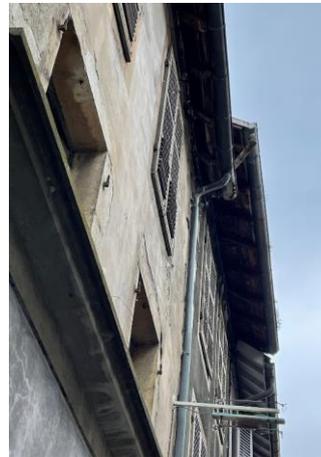
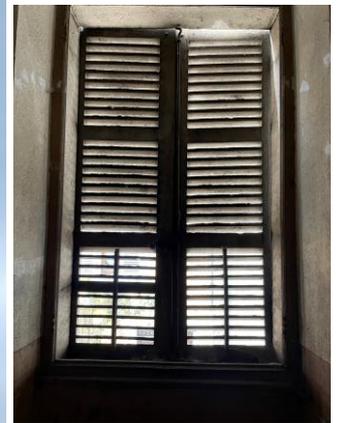
Passée de toit, volet bois persiennés

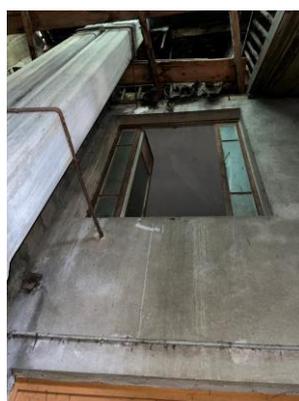
Fenêtres donnant sur l'extension du n° 30
